Une solution à deux ponts pour répondre à l'état d'urgence

Étude de cas de construction de pont

Pont Burnay, Philippines

Client: Ministère des Travaux publics et de la Voirie (DPWH) | **Solutions:** Compact 200™ et Delta™

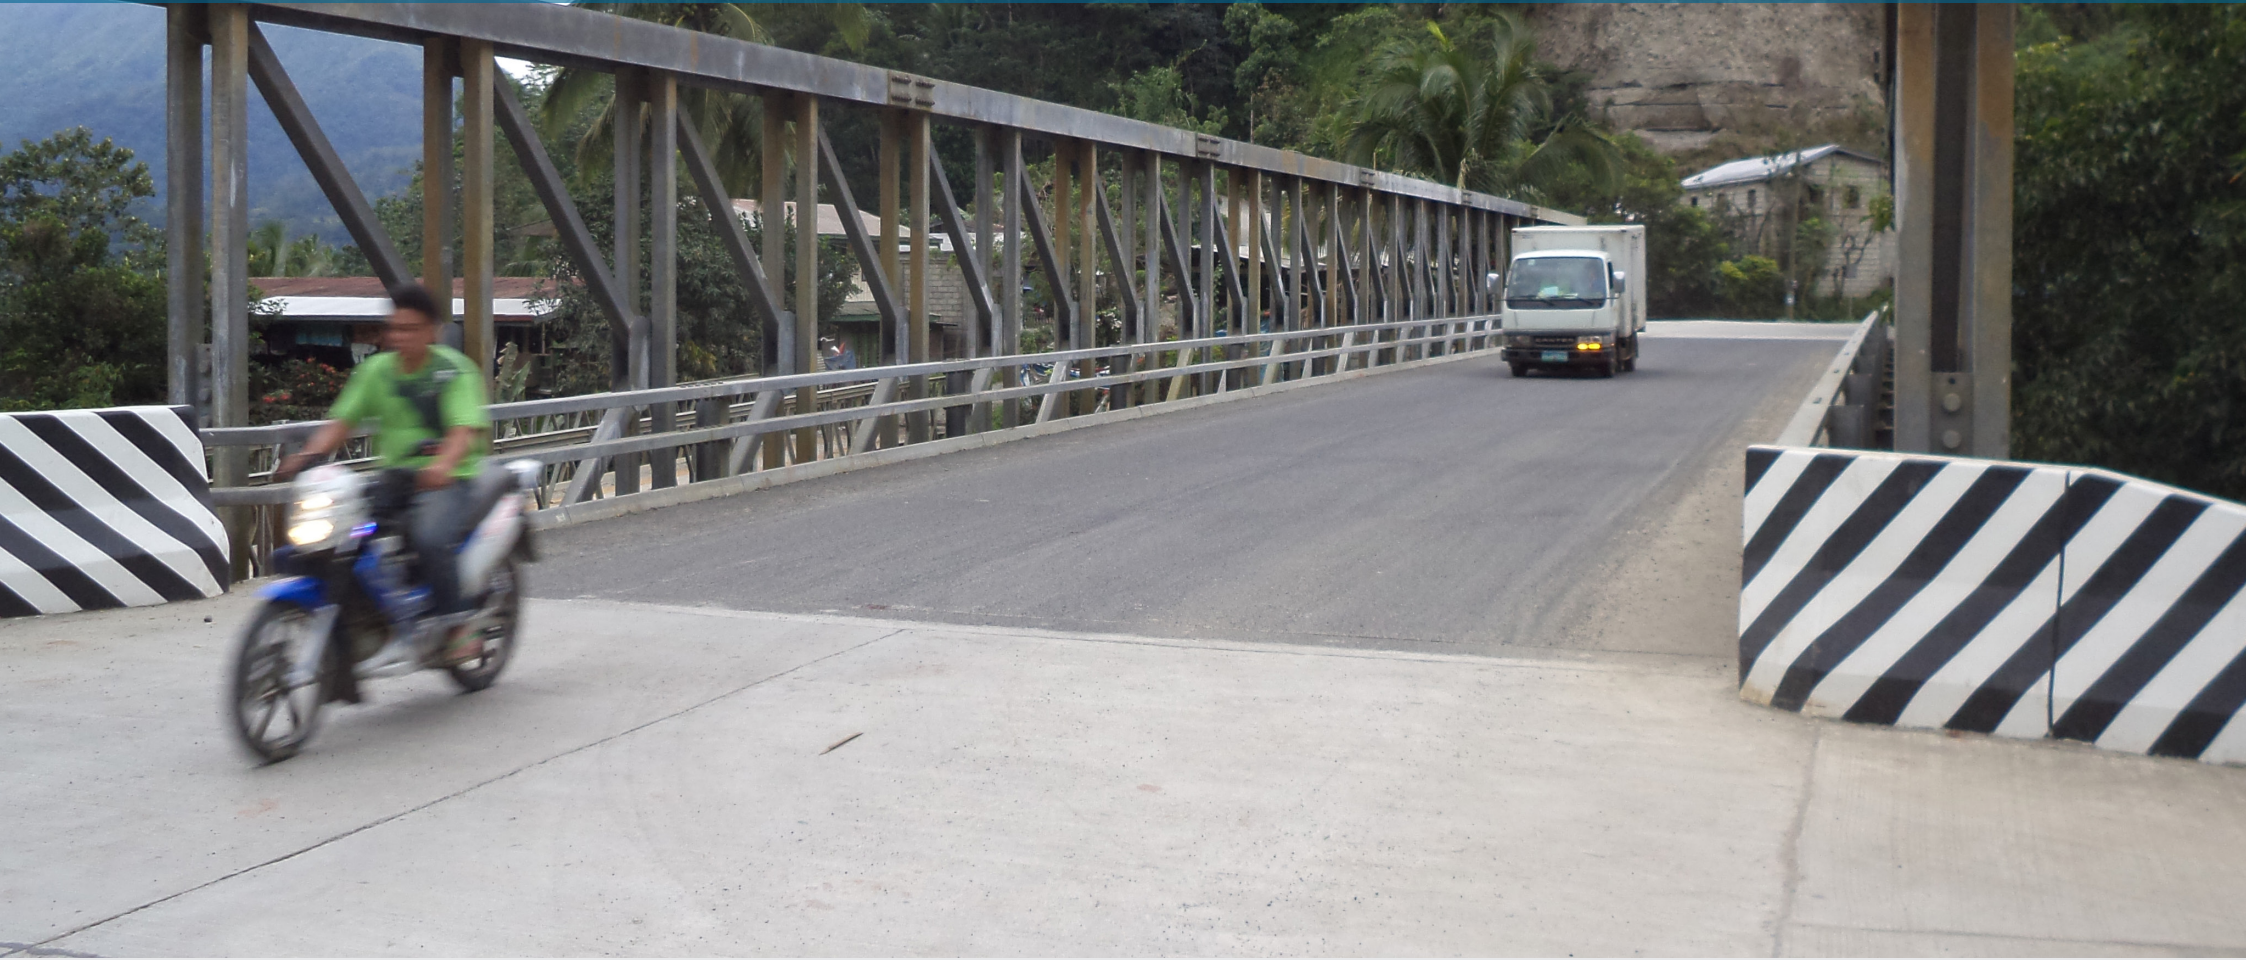
Couverture avant : le pont Burnay terminé avec le nouveau Delta™

Un Delta™ à une seule chaussée de 54 m de long et à deux voies a été spécifié comme remplacement permanent en raison de sa robustesse et de sa capacité à supporter la charge des poids lourds. Plusieurs défis ont été relevés pendant l'installation, du mauvais temps permanent au terrain rocheux et montagneux, en passant par la pénurie de matériel au niveau local. Dans un cas, le processus de transfert de la poutre de chemin de roulement (plateforme) sur le pont Delta™ a nécessité un travail manuel, car aucun équipement n'était disponible à ce moment-là.

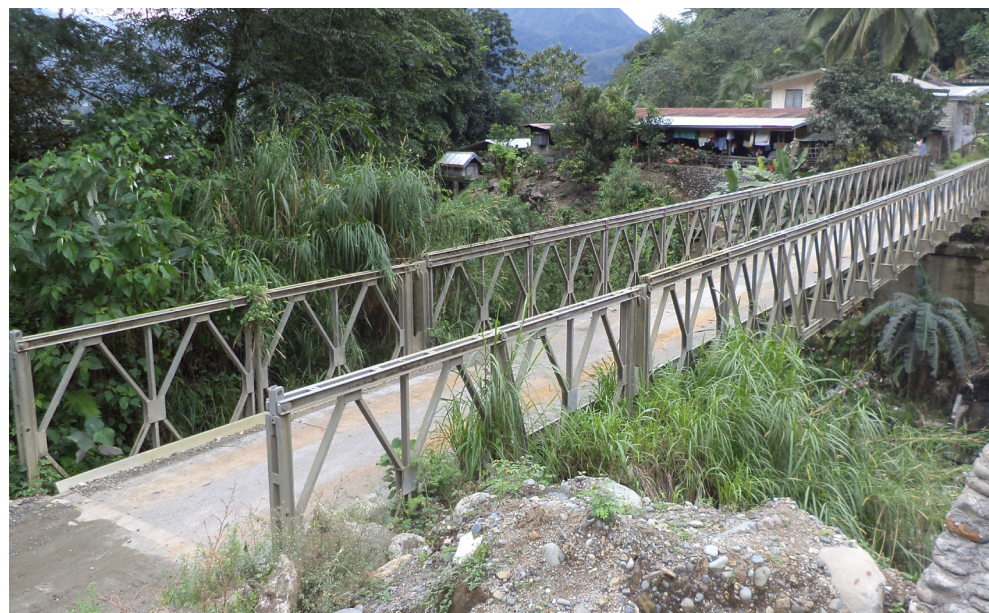
Haut de cette page : le Compact 200™ a été installé en huit jours seulement en tant que solution d'urgence

Un pont Compact 200™ à une voie de 52 m de long a été spécifié comme solution d'urgence et installé à quelques mètres en aval du pont détruit. Le Compact 200™ est d'un usage répandu aux Philippines et souvent utilisé en tant que solution d'urgence en cas de typhons et de tremblements de terre. Le pont devait initialement avoir une portée de 36 m, mais il a été rallongé pendant l'installation pour assurer une plus grande stabilité, en raison de matériaux mous dans les culées existantes.

Grâce aux efforts de l'équipe d'installation et à la vitesse à laquelle un C200™ peut être installé, le pont d'urgence a été achevé en huit jours seulement, soit deux jours d'avance sur le calendrier. Cela signifie que les communautés isolées et les rizières en terrasses, si importantes, n'ont été isolées que pour une durée minimale. Comme la population locale s'attendait à une attente plus longue et avait déjà commencé à faire des achats de panique, le Compact 200™ s'est avéré crucial pour le retour à la normale de l'économie locale. Le pont Delta™ permanent servira la région pendant de nombreuses années et permettra aux rizières en terrasses d'Ifugao de rester ouvertes et accessibles.

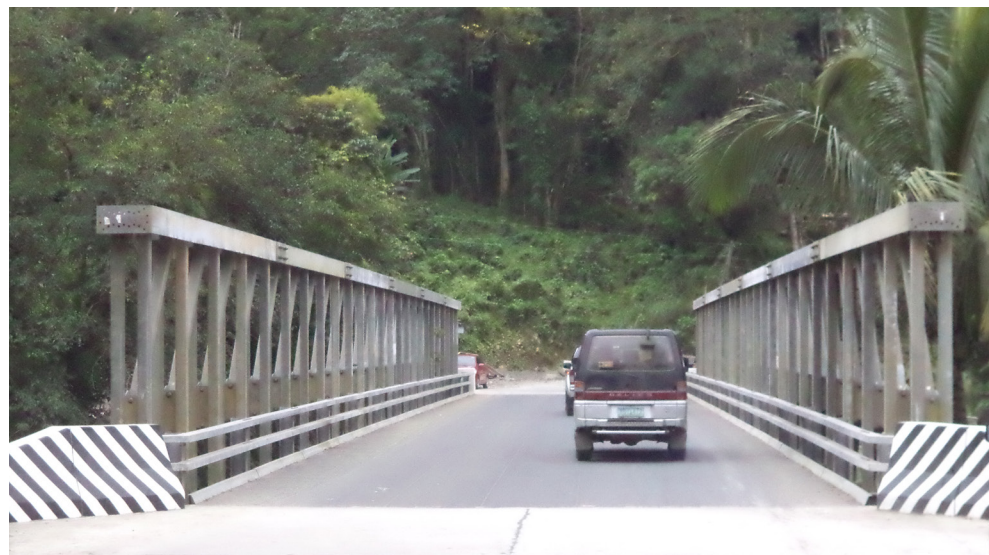
Bas de cette page : le retour à la routine pour cette route très fréquentée
