# Solução com duas pontes resolve situação de emergência

Estudo de caso sobre pontes

## Ponte de Burnay, Filipinas

**Cliente:** Departamento de Obras Públicas e Rodovias (DPWH) | **Soluções:** Compact 200™ e Delta™

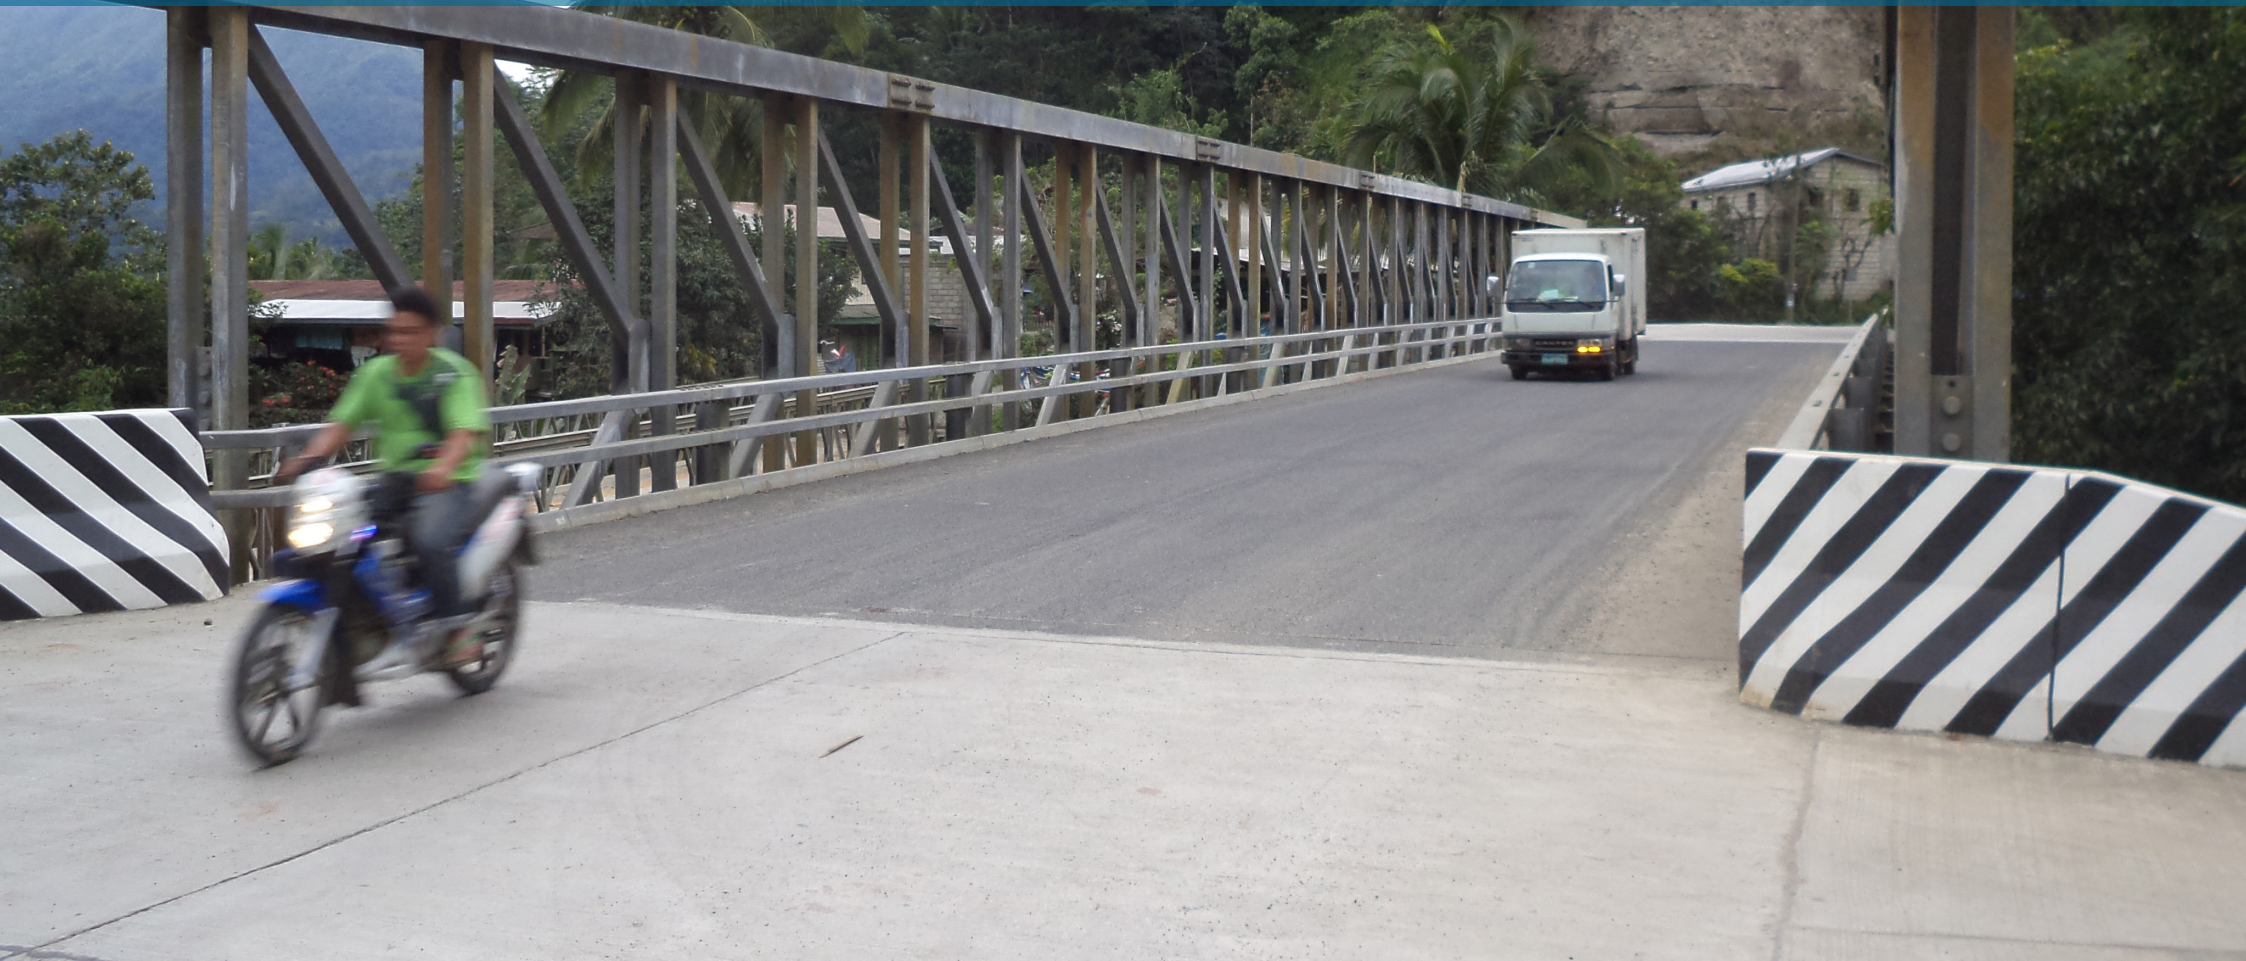
Capa da frente: Ponte do Burnay acabada com a nova Delta™

Uma ponte Delta™, com 54 metros de comprimento, um único vão e duas pistas foi especificada como ponte substituta permanente, por sua robustez e capacidade de acomodar a capacidade de carga de veículos com mercadorias pesadas. Foram superados vários desafios durante a instalação, desde as constantes condições meteorológicas desfavoráveis e o terreno rochoso e montanhoso, até a falta de equipamento local. Em uma ocasião, o processo de transferência da viga de transporte (plataforma) na ponte Delta™ precisou de mão de obra manual, pois não havia equipamentos disponíveis no momento.

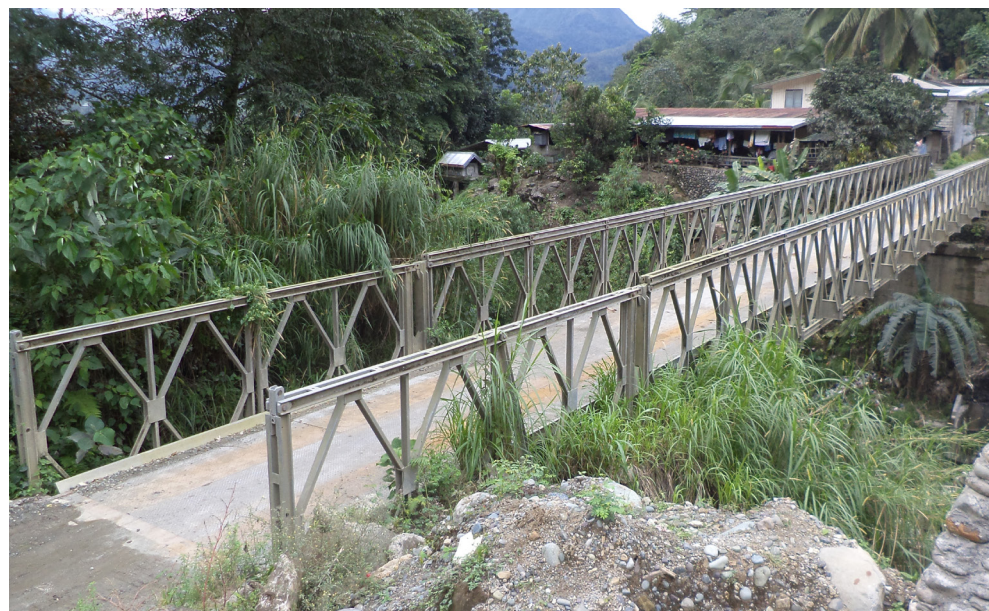
Topo da página: Compact 200™ instalada em apenas oito dias como solução de emergência

Uma ponte Compact 200™ com uma única pista e 52 metros de comprimento foi especificada como a solução de emergência e instalada poucos metros a jusante da ponte destruída. A Compact 200™ é muito utilizada nas Filipinas, sendo uma solução aplicada com frequência como resposta de emergência a tufões e terremotos. Inicialmente, a ponte tinha sido planejada para cobrir um vão de 36 metros, mas foi estendida durante a instalação para garantir maior estabilidade, devido aos materiais flexíveis nos atuais encontros.

Graças ao esforço da equipe de instalação e à rapidez com a qual a ponte C200™ pode ser instalada, a instalação da ponte de emergência foi realizada em apenas oito dias – dois dias antes do prazo previsto. Assim, as comunidades isoladas e os arrozais tão importantes ficaram isolados durante um tempo mínimo. As pessoas da região esperavam uma demora muito maior e já tinham começado a comprar desmedidamente em pânico, portanto, a ponte Compact 200™ foi crucial para fazer a economia voltar ao normal. A ponte Delta™ permanente servirá a região por muitos anos e garantirá que os arrozais de Ifugao permaneçam abertos.
