Une intervention d'urgence suivie d'une reconnexion permanente du pont Banawang en cinq semaines

Étude de cas de construction de pont

Pont Quirino (Banawang), Philippines

Client: Ministère des Travaux publics et de la Voirie (DPWH) | **Solutions:** Compact 200™ et Delta™

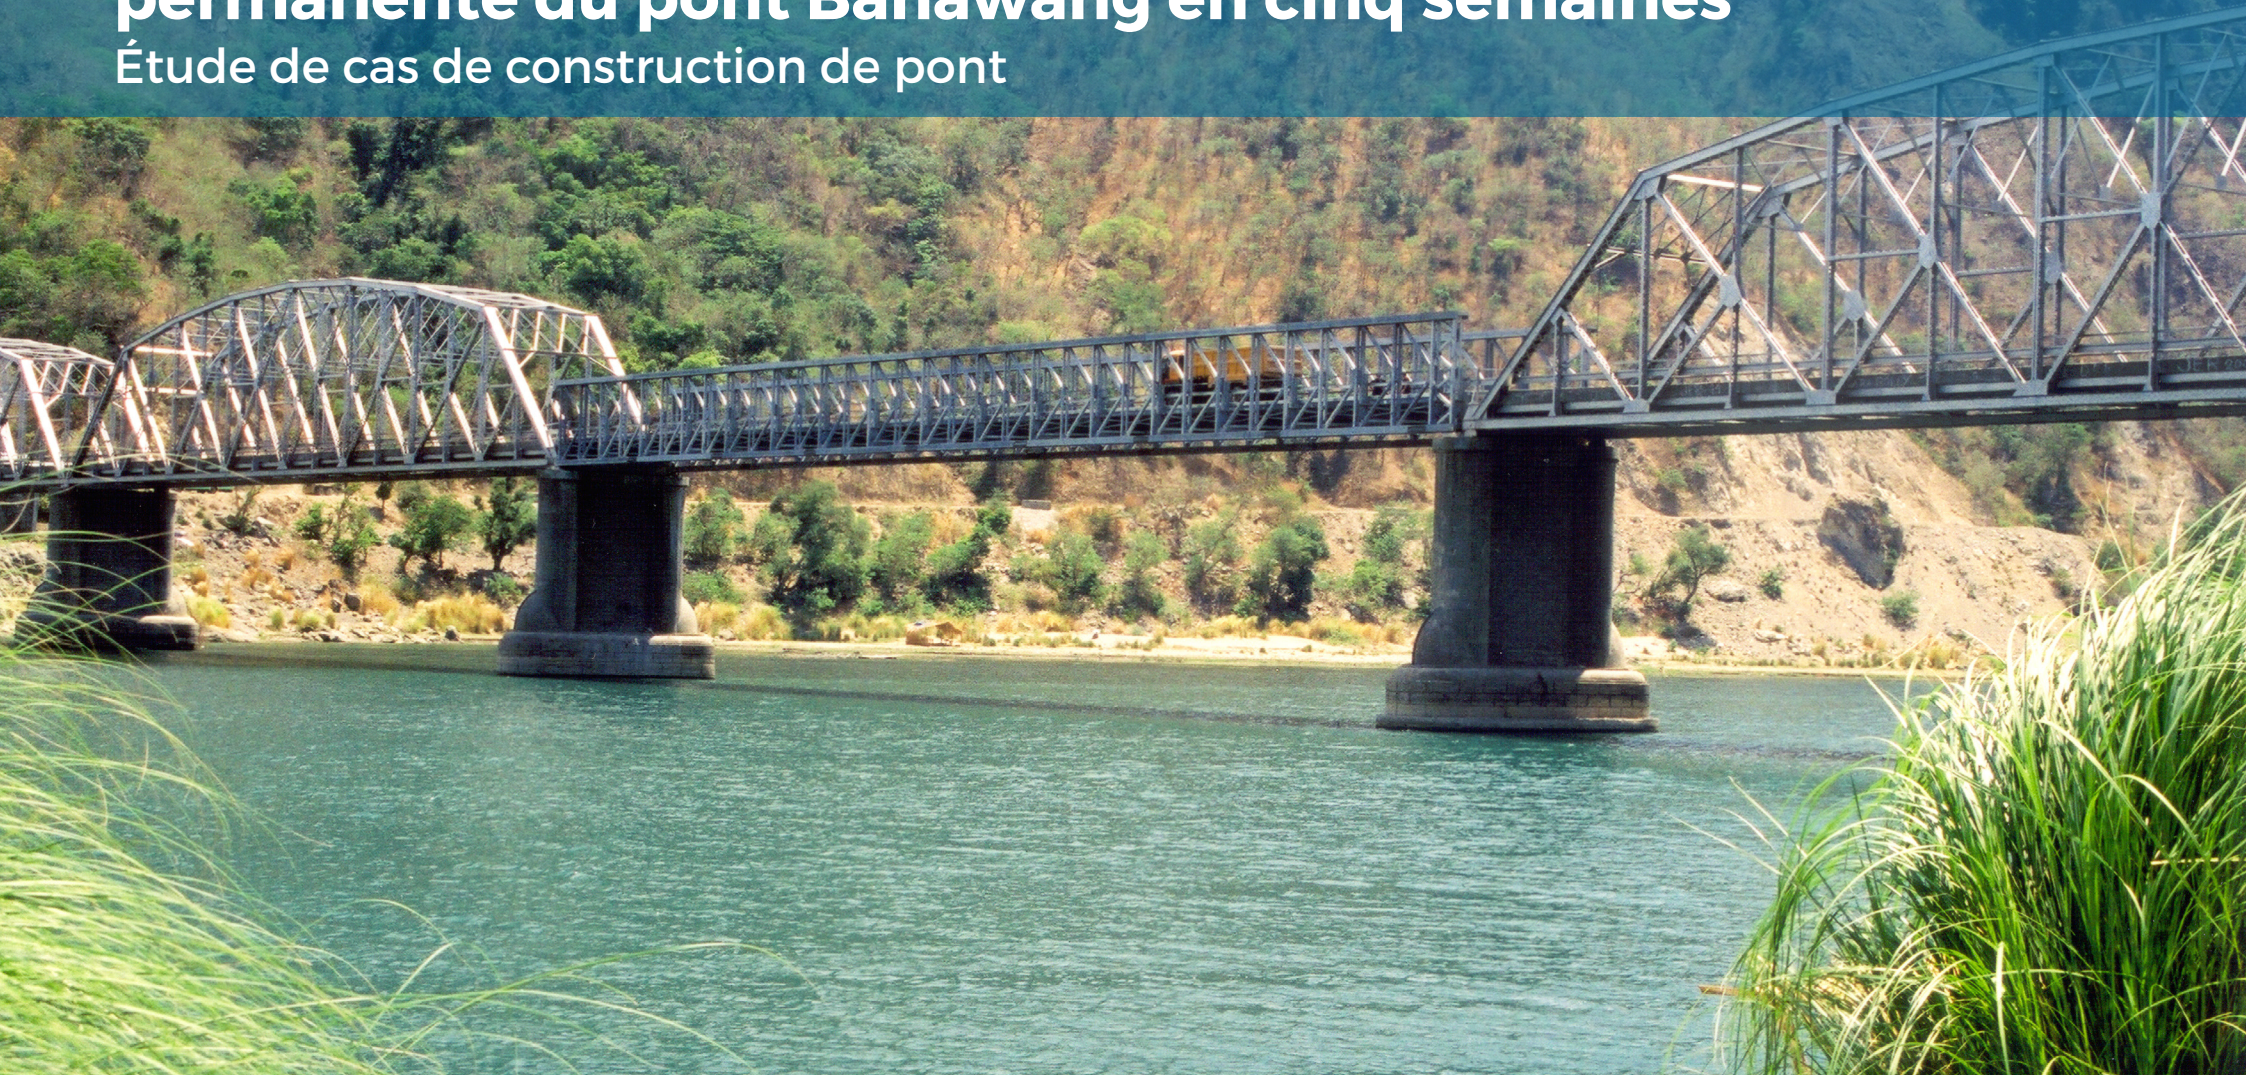
Couverture avant : le pont Quirino terminé avec la nouvelle travée Delta™

Les unités de tablier en acier du nouveau pont Delta™ sont dotées d'une surface antidérapante pour la sécurité ; des bordures et des garde-corps ont également été installés pour correspondre le plus possible à ceux des travées d'origine. Bien que le nouveau Delta™ semble légèrement plus petit, il a en fait une capacité de charge considérablement plus importante.

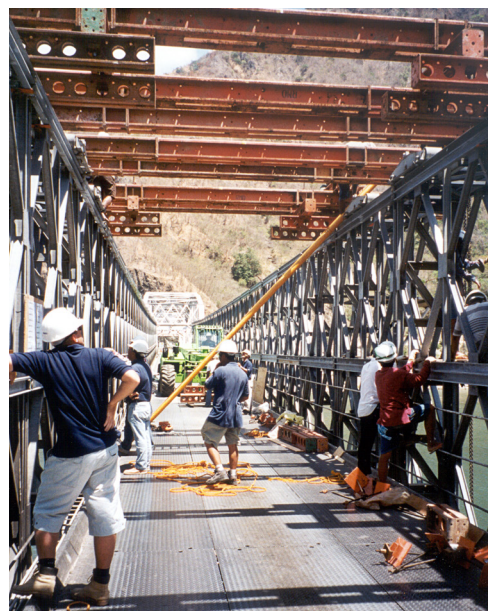
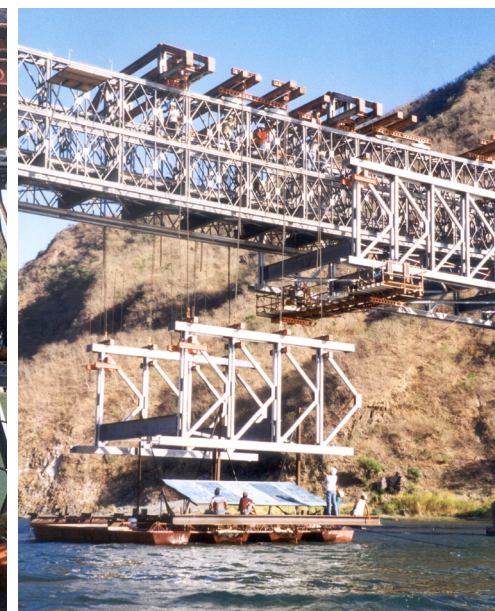
Haut de cette page : préparation du Compact 200™ (gauche) pour le levage de la nouvelle travée Delta™ (droite)

En guise de solution d'urgence, la route a été rapidement rétablie en 20 jours à l'aide d'un pont modulaire Compact 200™. Ce pont « provisoire » est resté en place jusqu'à l'installation de la structure permanente, un pont préfabriqué Delta™ choisi par le Ministère des Travaux publics et de la Voirie (DPWH), en raison de la rapidité avec laquelle il pouvait être construit avant le début de la saison des pluies. Le Delta™ a été fabriqué à la même largeur que les autres travées, et a donc dû être expédié en aval, hissé et construit pièce par pièce en sections préassemblées depuis la rivière en contrebas. Les entrepreneurs ont pu utiliser le Compact 200™ en tant que poutre de soutien pour la nouvelle travée, en surmontant plusieurs défis techniques pendant l'installation. Mabey Bridge possède une vaste expérience dans la fourniture de solutions de pont pour des applications complexes et dans des endroits reculés, de sorte que les conseillers sur site étaient présents pour fournir une assistance technique et une formation tout au long du processus.

Une fois la nouvelle travée en place, le Compact 200™ a été retiré par « délancement », en inversant la procédure utilisée lors de l'installation. Après son démontage, il a été chargé dans des camions et emporté pour être réutilisé.
