Dos puentes que ayudaron durante el estado de emergencia

Caso práctico de puentes

Puente Burnay, Filipinas

Cliente: Departamento de Obras Públicas y Autopistas | **Soluciones:** Compact 200™ y Delta™

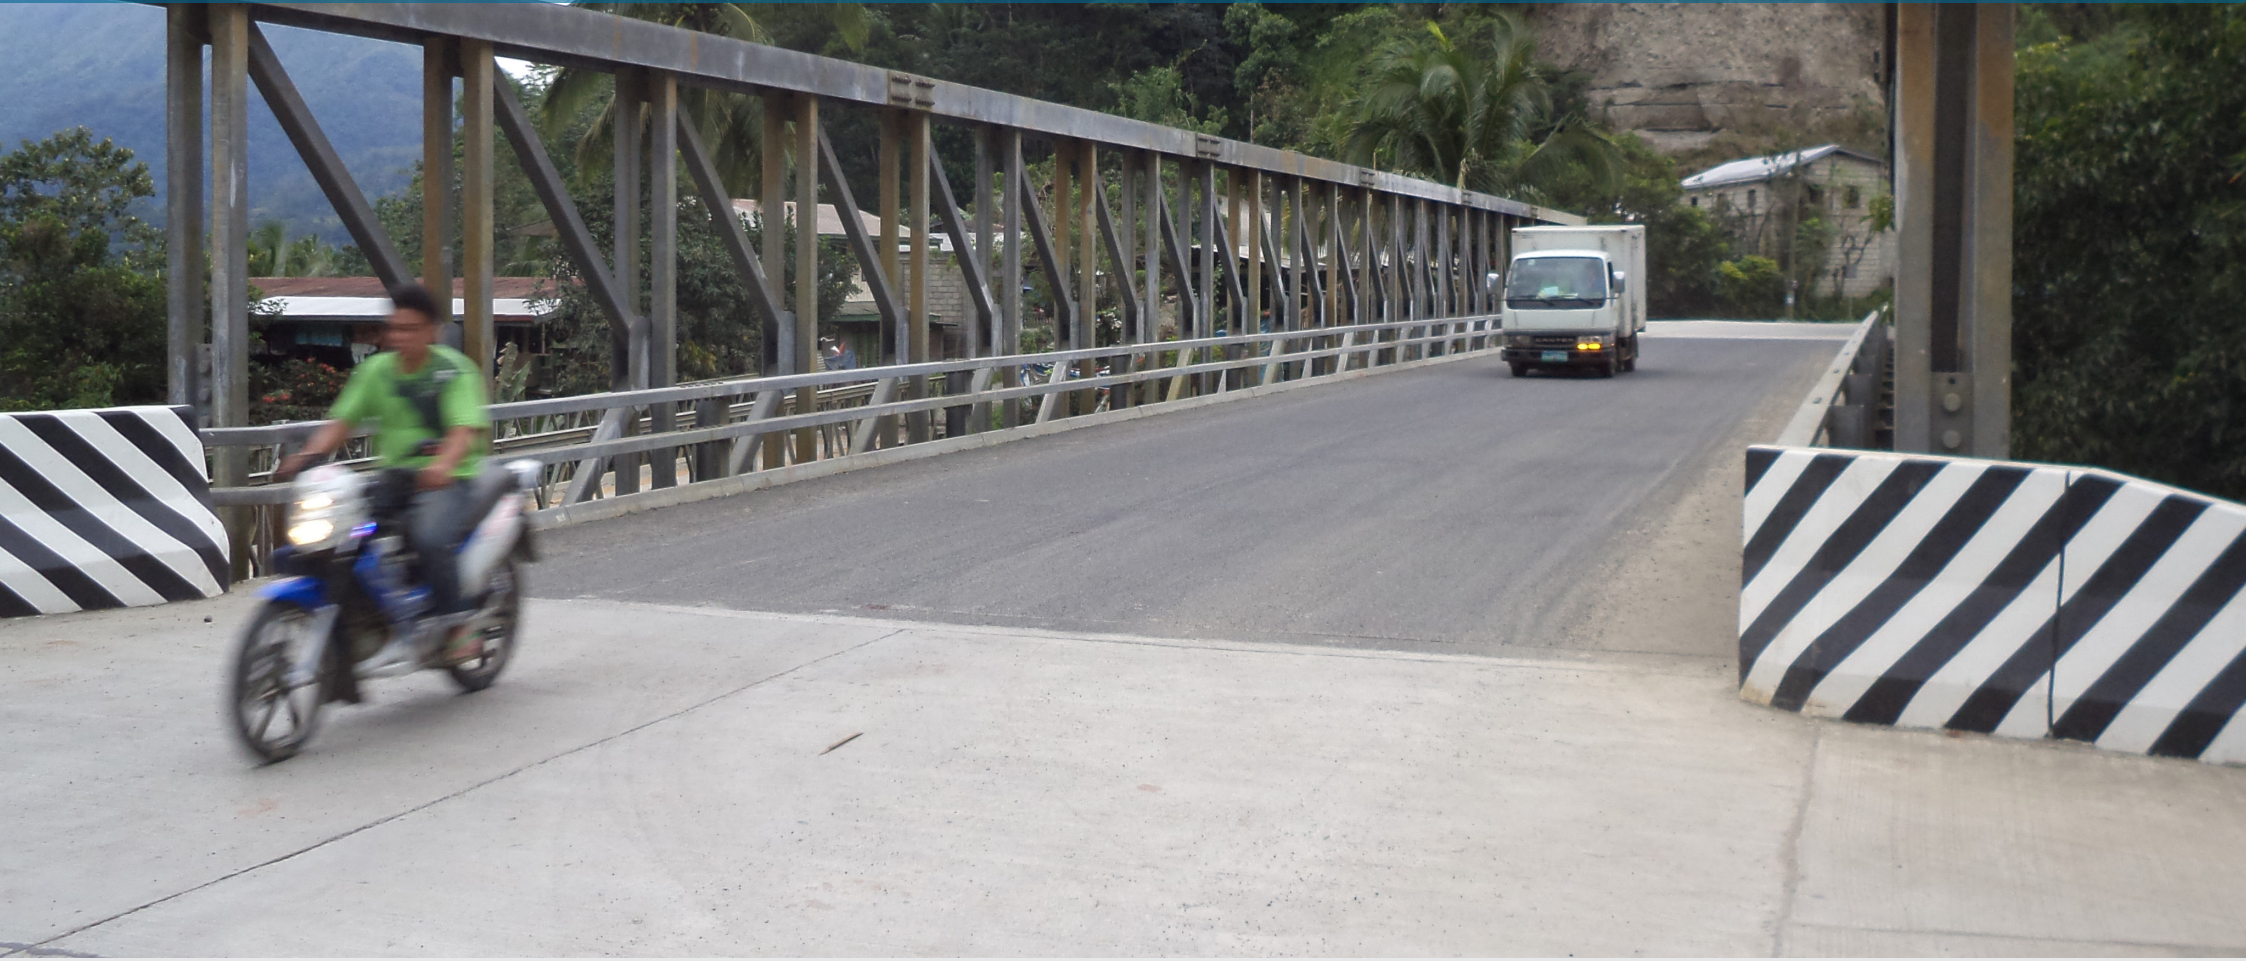
Portada: El puente Burnay terminado con el nuevo Delta™

El reemplazo permanente fue un puente Delta™ de un solo tramo y dos carriles de 54 m de longitud debido a su resistencia y capacidad de resistir la carga de los vehículos pesados. Se superaron varias dificultades durante la instalación, desde el mal tiempo constante y el terreno rocoso y montañoso, hasta la escasez de maquinaria local. En un caso, fue necesario recurrir al trabajo manual para el proceso de colocación de la viga de guía de lanzamiento del puente Delta™ ya que no había equipos pesados disponibles en ese momento.

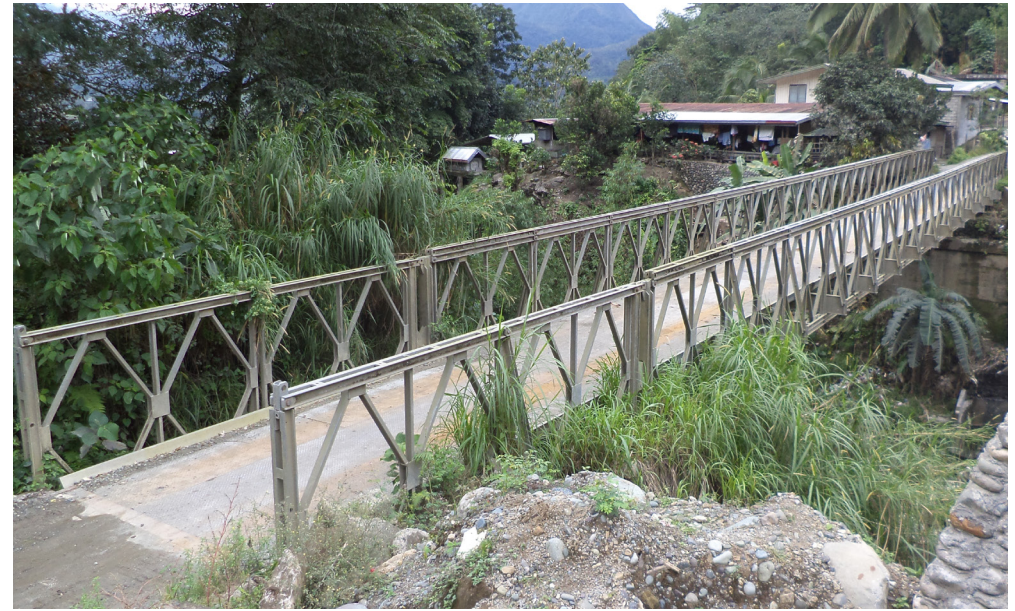
Parte superior de esta página: El Compact 200™ se instaló en tan solo ocho días como una solución de emergencia

La solución de emergencia fue un puente Compact 200™ de un solo carril y 52 m de longitud, que se instaló a unos metros del puente destruido. El Compact 200™ se utiliza ampliamente en Filipinas y, a menudo, es una respuesta de emergencia a los tifones y terremotos. Si bien inicialmente se planeó que el puente tuviera tramos de 36 m, se amplió durante la instalación para garantizar una mayor estabilidad debido a los materiales blandos de los estribos existentes.

Gracias a los esfuerzos del equipo de instalación y la velocidad a la que se puede instalar un C200™, el puente de emergencia se completó en tan solo ocho días, dos días antes de lo previsto. Esto significó que las comunidades aisladas y los importantes arrozales quedaron desconectados por un tiempo mínimo. Los habitantes de la zona habían previsto una espera más prolongada y habían comenzado a realizar compras motivadas por el pánico, por lo que el Compact 200™ fue decisivo a la hora de restablecer la normalidad de la economía local. El puente permanente Delta™ será útil para la región durante muchos años y garantizará que los arrozales de Ifugao permanezcan abiertos.
