Uma resposta de emergência e a religação permanente da Ponte de Banawang em cinco semanas

Estudo de caso sobre pontes

Ponte Quirino (Banawang), Filipinas

Ciente: Departamento de Obras Públicas e Rodovias (DPWH) | **Soluções:** Compact 200™ e Delta™

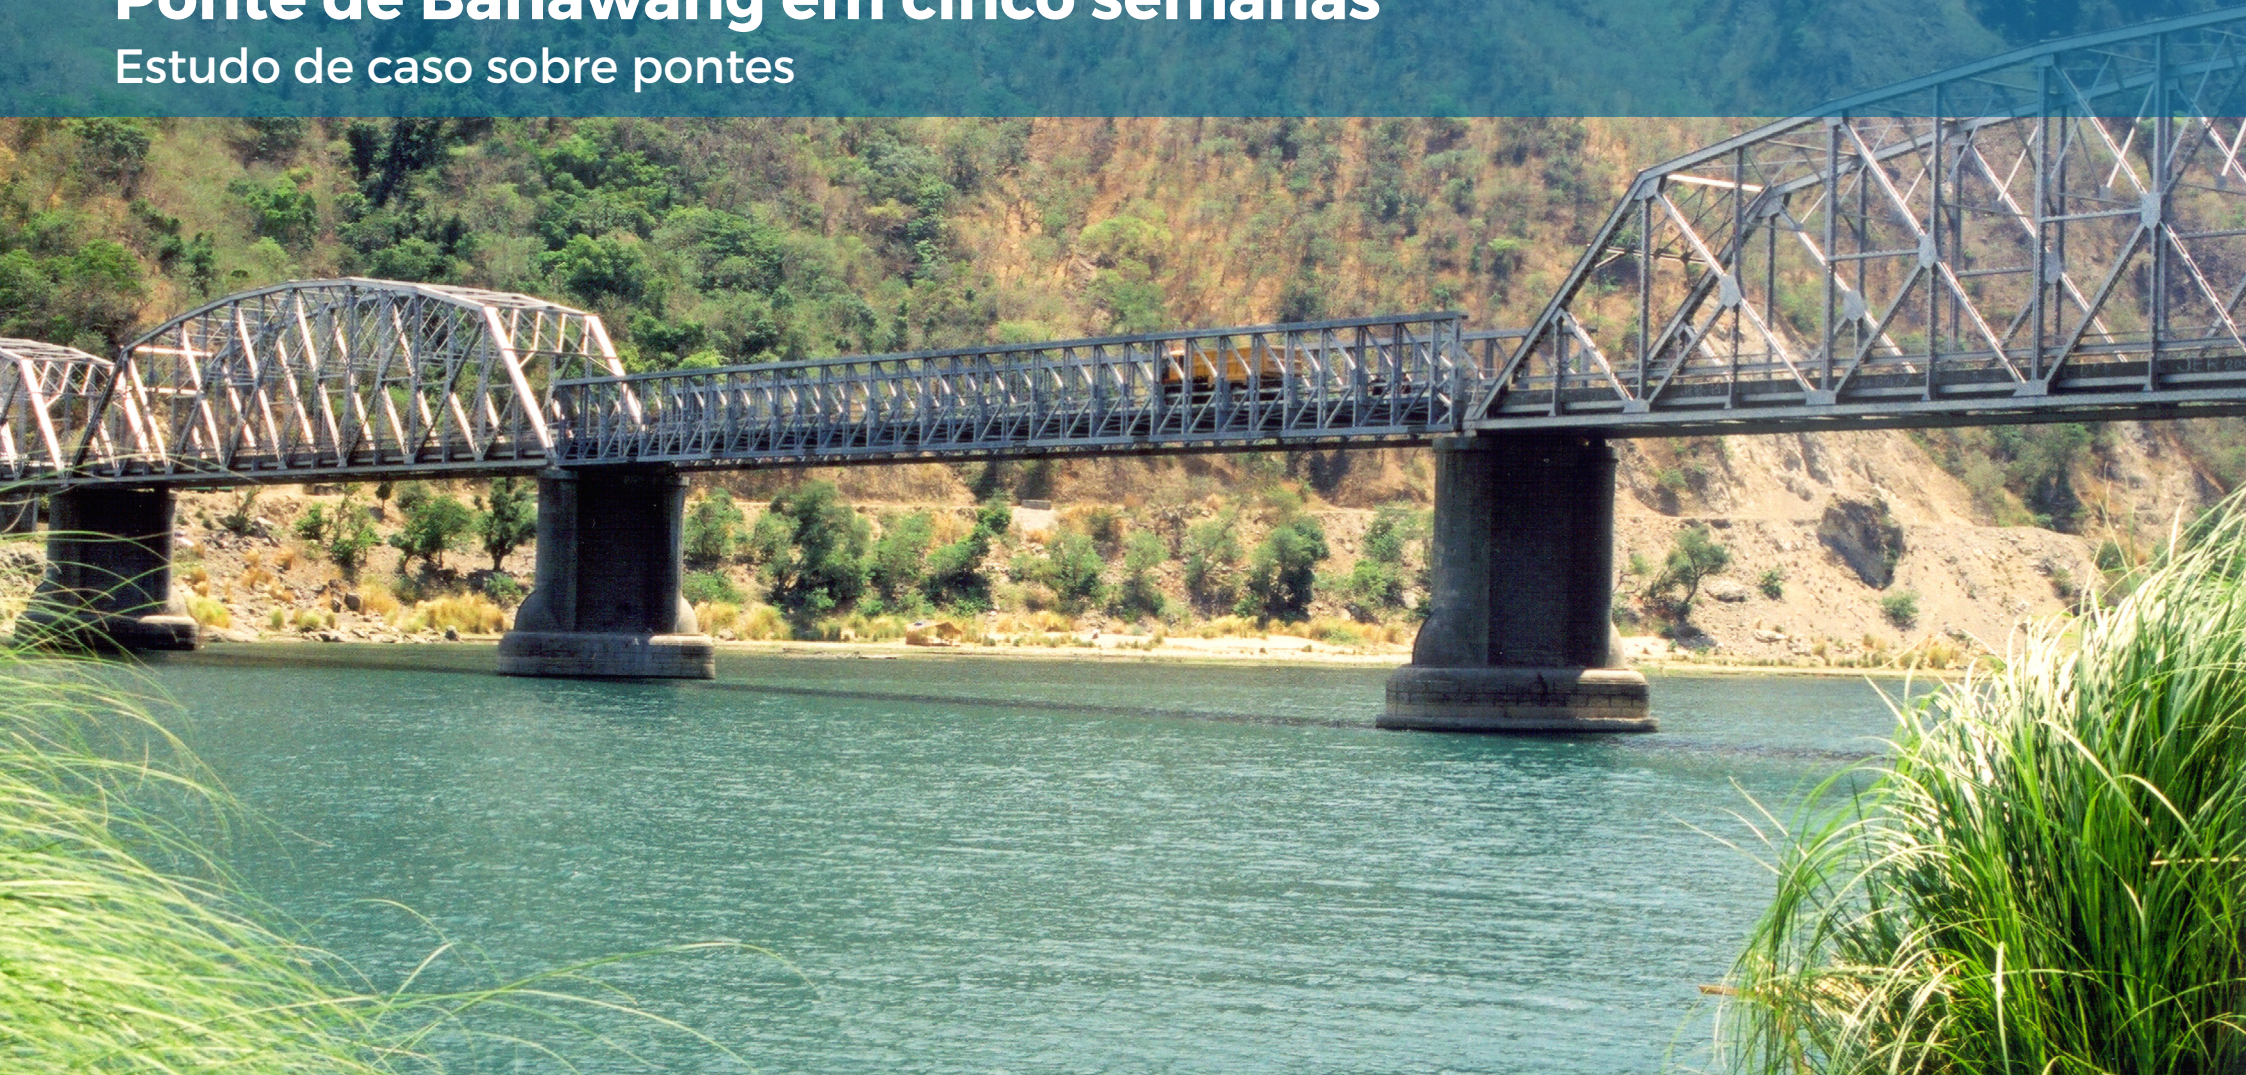
Capa da frente: Ponte Quirino acabada com o novo vão Delta™

A superfície dos decks de aço da nova ponte Delta™ é antiderrapante por questão de segurança; os meios-fios e os corrimões também foram instalados para combinar o máximo possível com os dos vãos originais. Embora a nova Delta™ pareça um pouco menor, na verdade, apresenta uma capacidade de suportar carga consideravelmente maior.
