Apport de solutions de pont d'urgence en Suisse

Étude de Cas

Pont d'Appui Logistique pour Situation d'Urgence, Suisse

Client: l'Armée Suisse | Solution: Mabey LSB™

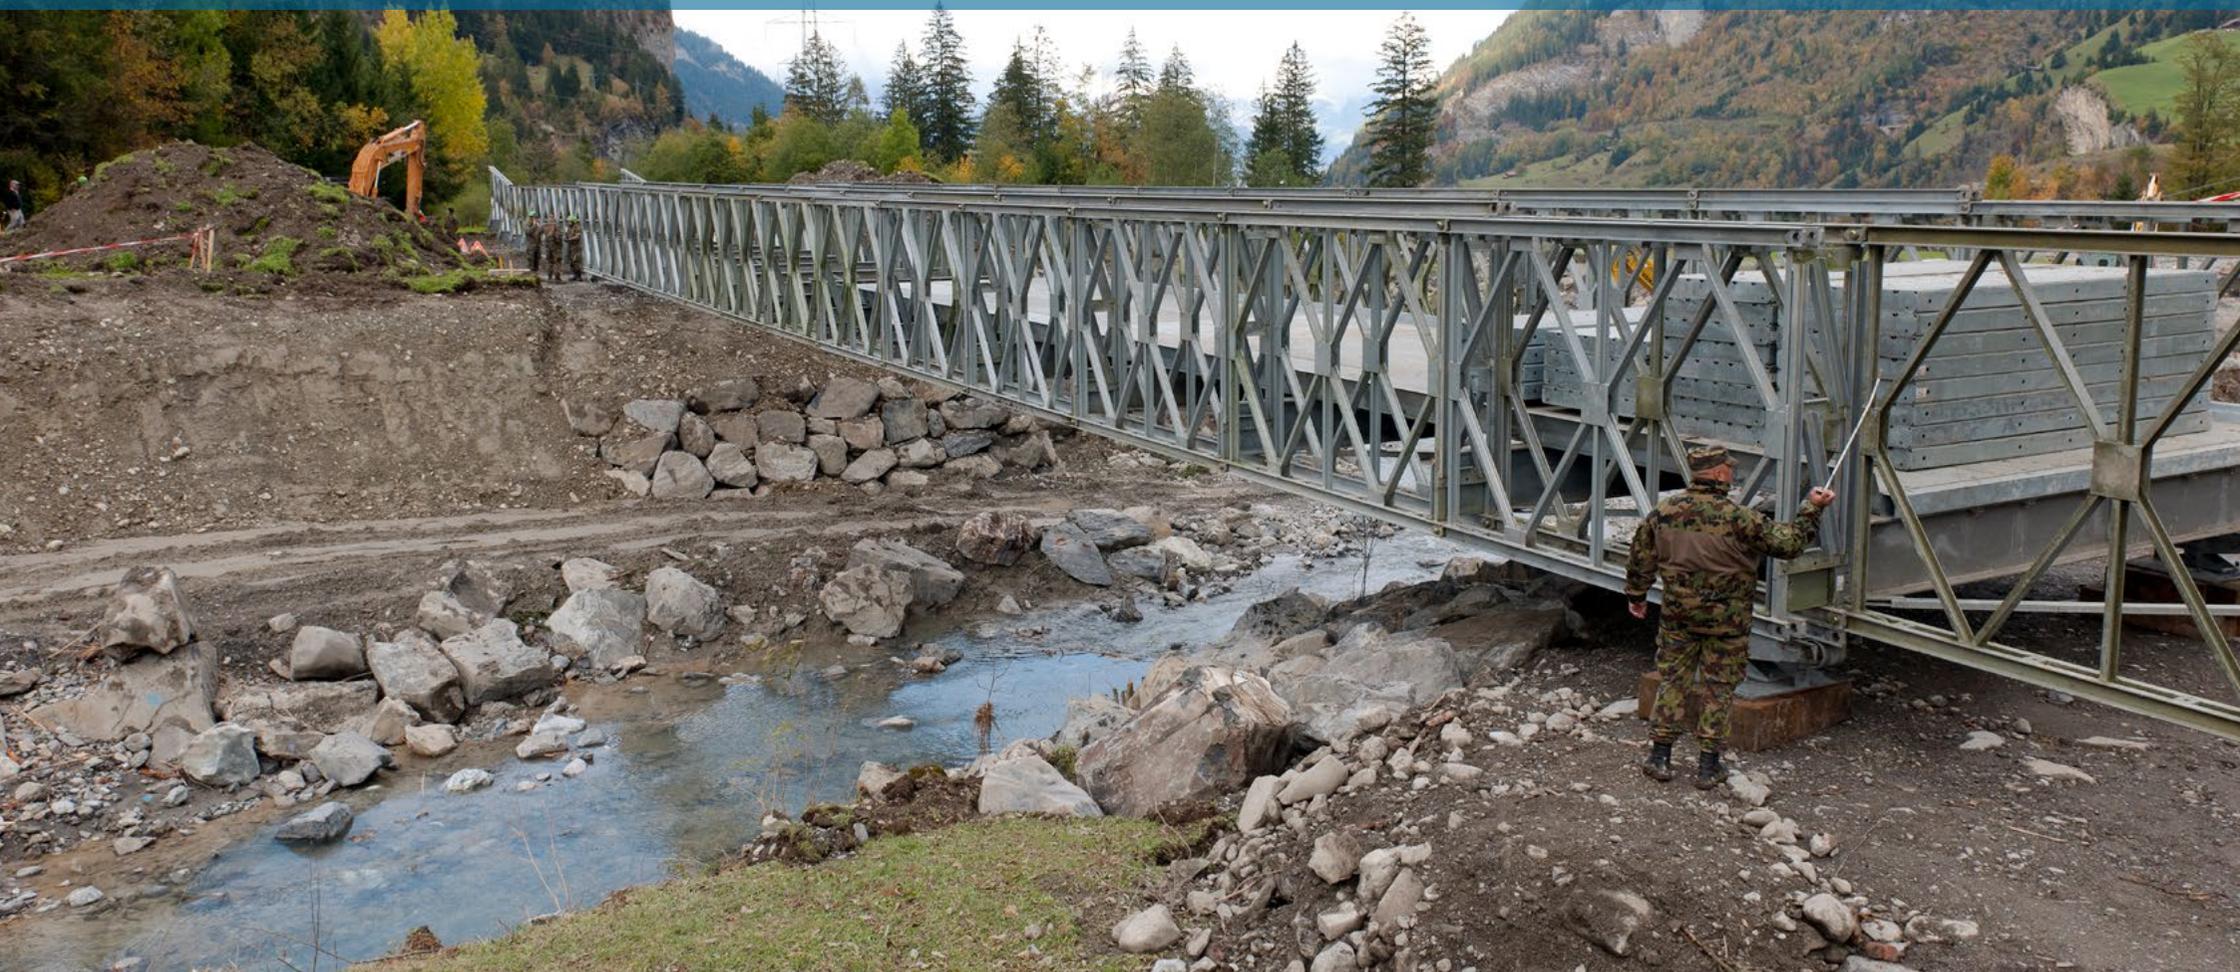
Le pont, long de 13 baies et d'une largeur de chaussée de 4,20 m, a été assemblé sur la berge à l'aide d'une grue. Un avant-bec temporaire a été fixé à l'avant et l'ensemble de la structure a ensuite été poussé à travers la brèche, les éléments de platelage demeurant empilés à l'arrière du pont afin de faire contrepoids. Une fois en place, le platelage a fini d'être fixé et le pont a été abaissé sur ses appuis. La construction n'a réclamé que quatre jours et le pont temporaire a été officiellement inauguré par le maire le 24 octobre 2011.
