Reconectando comunidades después del ciclón Seniang

Caso Práctico

Puente Dumlog, Filipinas

Cliente: Departamento de Reformas Agrarias (DAR) del Ministerio de Obras Públicas y Autopistas (DPWH) | **Solución:** Mabey Compact 200™

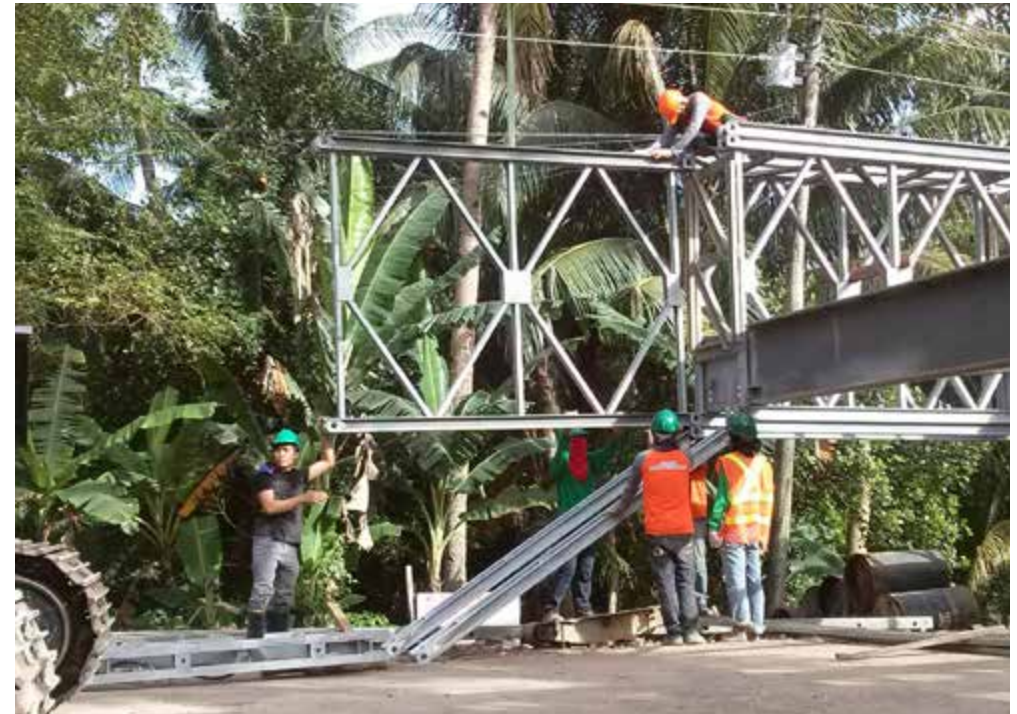
Con una anchura de 7,35 metros que permitía dos carriles de tráfico, el puente puede soportar el tráfico intensivo de coches, autobuses y otros vehículos pesados. El puente, de 59 m de longitud, se ha instalado sobre el puente existente de hormigón y cuenta con accesos de 35 metros a ambos lados. Para la instalación se trabajó ininterrumpidamente las 24 horas del día.

La solución temporal Mabey Compact 200™ de dos carriles y tres tramos se instaló en el Puente Dumlog a partir de componentes ya disponibles para situaciones de emergencia de este tipo.
