Étude de cas

Pont d'urgence après un séisme sur l'île de Bohol, Philippines

Client: Département des Routes et Travaux publiques | **Solution:** Mabey Compact 200™

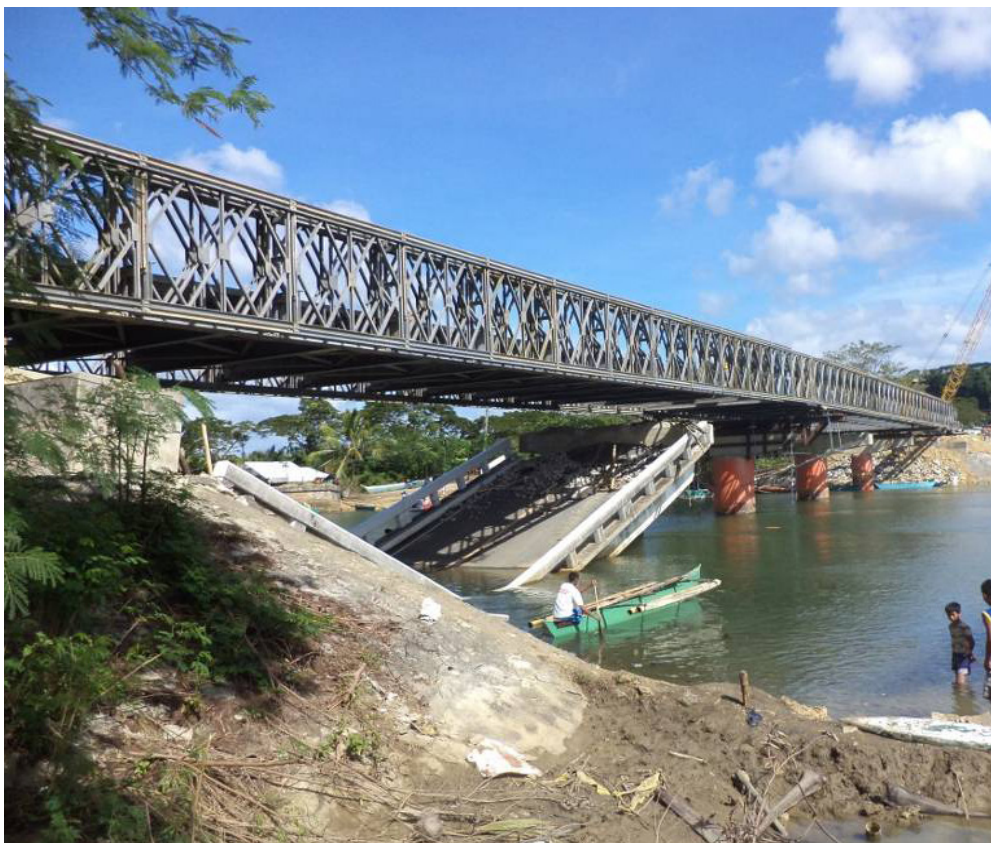
Le pont d'Abatan était constitué d'une superstructure en béton précontraint reposant sur quatre piles en béton plantées dans le cours d'eau. Trois des cinq travées du pont initial avaient été intégralement détruites par le tremblement de terre.

Après dépose des portions du pont initial encore en place, les piles ont été préparées à l'aide de supports en acier en H en vue du lancement du Compact 200™. La configuration Compact 200™ retenue était composée de quatre travées, à raison de deux longues travées centrales de 16 éléments mesurant chacune 48,7 m et de deux travées à quatre éléments plus courtes, mesurant 12,1 m, reliées aux culées nord et sud.

Compte tenu de l'urgence, il a été fait appel au système de pont Mabey Compact 200™ pour sa facilité de construction et sa rapidité d'installation. Mais les travaux de réparation et de reconstruction des piles en béton et d'installation de Compact 200™ ont dû s'effectuer dans l'ombre de l'approche du typhon. Afin d'éviter les déplacements latéraux et les oscillations, des blocs en H supplémentaires ont été soudés sur les flancs des éléments de Compacts 200™ lors de leur assemblage.
